ANALISA PENGARUH *OVERHEATING* TERHADAP SIFAT MEKANIK PADA KERUSAKAN *WATER WALL TUBE* PADA *COAL BOILER*

Abstract - Boiler Has been overheating on 2016 years ago. The condition of waterwall tube coal 1st boiler on 2nd unit has been operated since 5 years ago. for this time, there has been damaged at waterwall tube is kind of carbon steel material (GB 3087-10 carbon steel) and the form of damage is short-term overheating on furnace of this boiler. The effect of this overheating to its material are being deformation, fracture, normal. In this study, the materials which taken is normal form. In this case, it is necessary to do some mechanical testing. they are Hardness Test, Tensile Test, Metallography to know normal materials which is can be used again or not. From the result of its material testing which is normal form, the highest hardness number is 146 HVN (Hardness Vickers Number) on weld metal area in the side of furnace. The highest tensile strength is 351 Mpa and elongation 8.1%. from the result of this study, this material can be used again because the hardness number and the tensile strength more than standart of hardness number and tensile strength which is allowed for ma

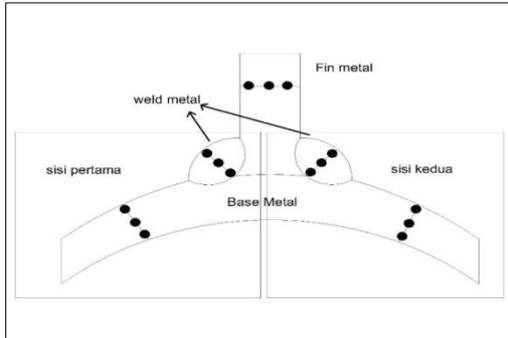
Gambar 1 Titik penetrasi uji kekerasan pada area spesimen sampel tubes.

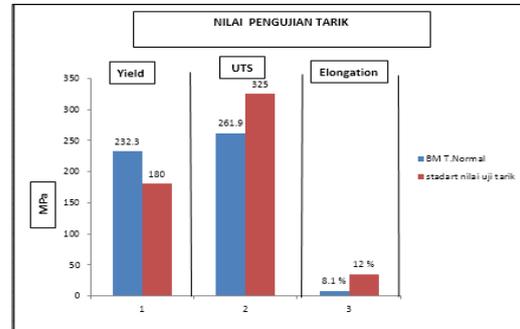
Gambar 2 Analisa diagram batang nilai pengujian tarik

- Analisa pada pegujian tensile test pada tube. Dari diagram batang pada gam bar 2, nilai spesimen *tube* normal nilai kuat Tarik sangat tinggi di mana dapat kita liat pada tabel diatas bahwa nilai nilai hasil pengujian melebihi dari *standart* yang diijinkan

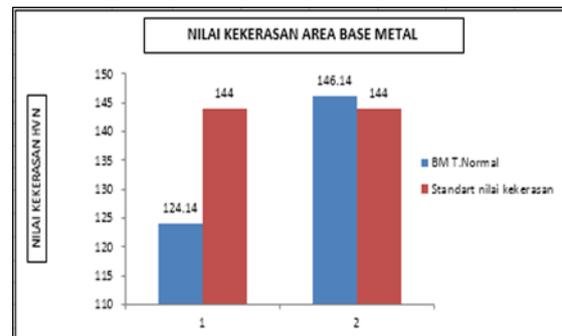
Gambar 3 Analisa diagram batang dari nilai kekerasan area base metal

Dari diagram batang pada gambar 3 nilai kekerasan area *base metal*, terlihat nilai kekerasan tertinggi 146.14 HVN pada spesimen *tube* normal, dan nilai kekerasan terendah 124.14 HVN pada spesimen , hal ini disebabkan oleh terjadinya konsentrasi panas terpusat (*hot spot*) pada daerah *tube* yang memiliki tingkat kekerasan` yang tinggi *tube* normal sehingga menyebabkan nilai kekerasan daerah *tube* normal lebih tinggi dibanding dengan nilai kekerasan yang diijinkan.

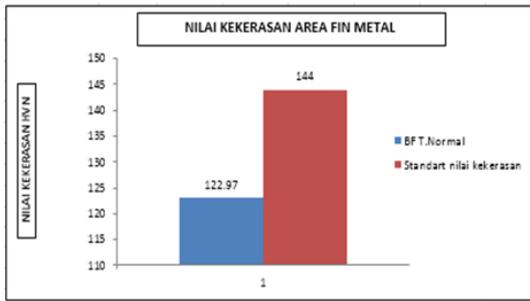
Gambar 4 Analisa diagram batang dari nilai kekerasan pada area fin metal

Dari diagram batang nilai kekerasan area *fin metal* pada *tube* normal pada gambar 4, terlihat nilai kekerasan tertinggi 122.97 HVN yaitu sisi kedua (sisi dalam *furnace*) pada spesimen, dan nilai kekerasan pada standart 144 HVN. Hal ini menyebabkan nilai kekerasan tersebut diijinkan karena melebihi dari *standart* yang ditentukan, hal ini menandakan daerah *fin metal* yang berada dibagian sisi dalam *furnace* pada *tube* yang rusak terkena paparan panas dari *flue gas* secara langsung, sehingga nilai kekerasannya besar.

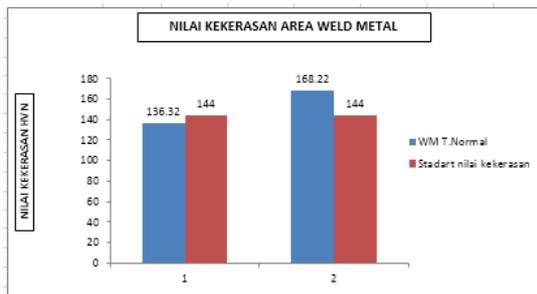
Gambar 5 analisa diagram batang dari nilai kekerasan area weld metal

Pada diagram batang nilai kekerasan area *weld metal* pada gambar 5, terlihat nilai kekerasan tertinggi 168.22 HVN pada spesimen *tube* normal, dan nilai kekerasan terendah 136.32 HVN pada spesimen, hal ini disebabkan oleh terjadinya konsentrasi panas terpusat (*hot spot*) pada daerah *tube* yang memiliki tingkat kekerasan yang tinggi *tube* normal pada sisi daerah *burner* sehingga menyebabkan nilai kekerasan daerah *tube* normal lebih tinggi dibanding dengan nilai kekerasan yang diijinkan

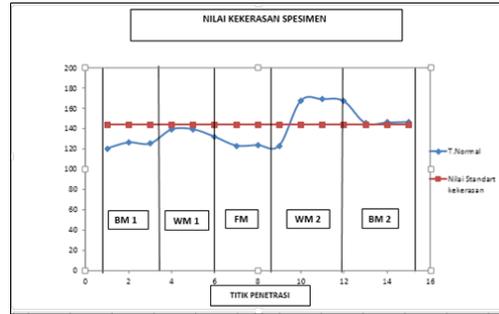
Gambar 6 grafik nilai kekerasan pada tube

kenaikan nilai kekerasan yang terjadi dari daerah BM 1 sampai kedaerah BM 2 pada masing – masing *tubes*, dan nilai kekerasan kenaikan tertinggi terdapat daerah yang kontak langsung dengan burner, perbedaan nilai kekerasan yang disusul kenaikan nilai kekerasan dari BM 1 ke BM 2 terjadi karena adanya perbedaan paparan temperatur *furnace* yang diterima *tube*, yang disebabkan karena posisi dari daerah BM 1 berada pada sisi luar *furnace* sedangkan pada daerah BM 2 berada pada sisi dalam *furnace* yang langsung kontak dengan paparan panas dari *flue gas*

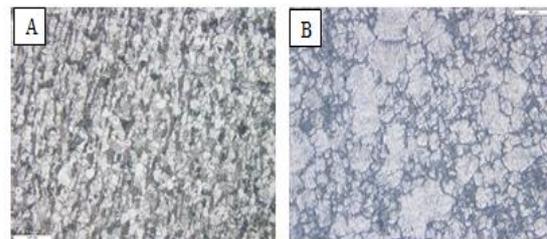
Gambar 7 Hasil uji coba *metallography*

Dari gambar di samping Pada struktur mikro bagian a terlihat bahwa struktur mikro memiliki *grain* yang lebih besar dibandingkan gambar struktur mikro bagian B yang ditunjukkan pada Gambar 4.12. Pada bagian b dapat disimpulkan bahwa terjadi deformasi dan perbesaran yang cukup besar pada ukuran butir, sedangkan fasa penyusun yang terlihat tetap yaitu ferit. Perbesaran butir terjadi karena adanya pemanasan yang terus menerus dalam waktu yang lama.
