ANALISA STRUKTUR MIKRO, NILAI KEKERASAN DAN ESTIMASI REMAINING LIFE BERDASARKAN THICKNESS PADA PIPA OUTLET SUPERHEATER

Achmad Nur Akhsal ¹, M. Syaiful Amri ², Rikat Eka Prastyawan ³

Program Studi D-IV Teknik Pengelasan, Jurusan Teknik Bangunan Kapal, Politeknik Perkapalan Negeri Surabaya,
Surabaya 60111¹
Email: achmad3akhsal@gmail.com¹

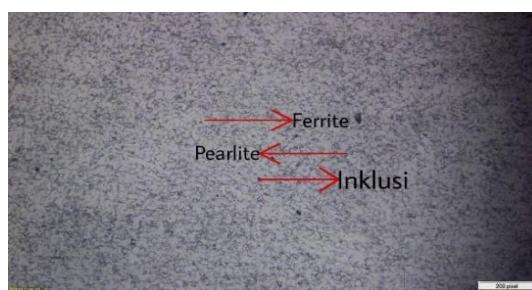
Gambar 5. Struktur Mikro Posisi A1 perbesaran 100x

Posisi Bagian Pipa	Observasi Struktur Mikro	Kekerasan Pipa
Bagian Depan Pipa (A1)	Pada posisi A1 (bagian depan pipa) masuk pada klasifikasi kelas B, dimana Spherodisasi masih baru jadi dan inklusi mulai terlihat banyak	101 HVN
Bagian Belakang Pipa (C1)	pada posisi C1 (bagian belakang pipa) terkласifikasi pada kelas A dimana jumlah persebaran inklusi sedikit dan masih sedikit degradasi struktur mikro pada C1 terutama koagulasi ferritenya	110 HVN

Titik hitam pada struktur mikro bukan termasuk karbida, melainkan inklusi sesuai dengan jurnal milik A.H.V Pavan et al yang berjudul "Metalurgical analysis of SA-106 Gr. B pipe failuer during hot bending" dimana Inklusi terjadi karena pemanasan secara cepat diikuti dengan pendinginan sedang.

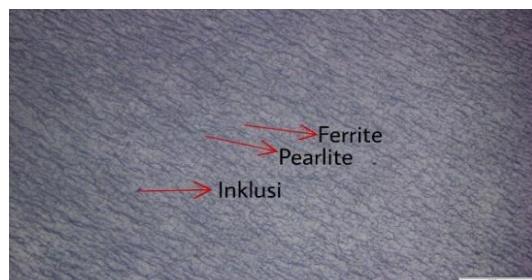
Gambar 6. Struktur Mikro Posisi C1 perbesaran 100x

Hasil dari perhitungan grain size sesuai dengan tabel grain size pada ASTM E112 dimana ukuran pada posisi C1 yaitu diameter grain size dengan hasil 7 yaitu 28,3 micrometer sedangkan untuk hasil 7,5 pada standart ASTM E112 sebesar 23,8 micrometer. Jadi rata rata grain size pada pipa sebesar 26,8 micrometer.
