Analisa Kegagalan *Superheater Tube Boiler* Berpelapis Baja Tahan Karat Pendekatan Metalografi dan Komposisi Kimia

Mukhlis^{1*}, Moh. Miftachul Munir¹, Muhamad Ari¹, Hendri Budi K.¹, Imam Khoirul R.¹

¹ Program Studi Teknik Pengelasan, Politeknik Perkapalan Negeri Surabaya, Surabaya, Indonesia
mukhlis.adam@ppns.ac.id

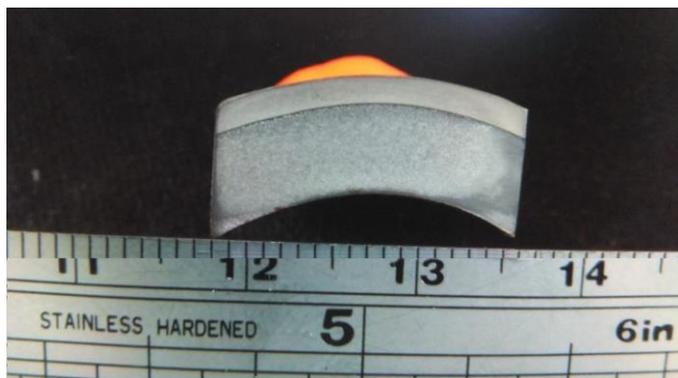
Gambar 2. Foto makro tube boiler berpelapis

Dari gambar 2 diatas terlihat bahwa tube tersebut terdiri dari dua lapisan, bawah dan atas. Lapisan atas adalah material pelapis dan lapisan bawah adalah material tube.

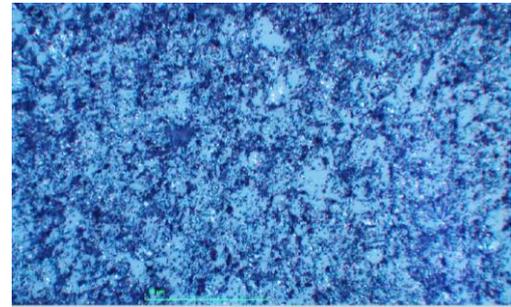
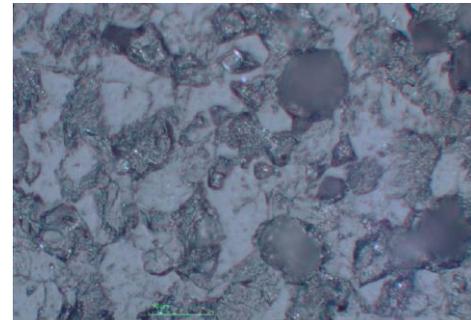
Gambar 3. Foto mikro SS 304 (a) dan tube T11 (b)

Foto mikro pada gambar 3 diatas terlihat bahwa lapisan SS 304 sulit di foto dengan baik sehingga tidak dapat diidentifikasi, sementara foto mikro tube menunjukkan butiran perlit yang terlihat lebih gelap dari ferit.

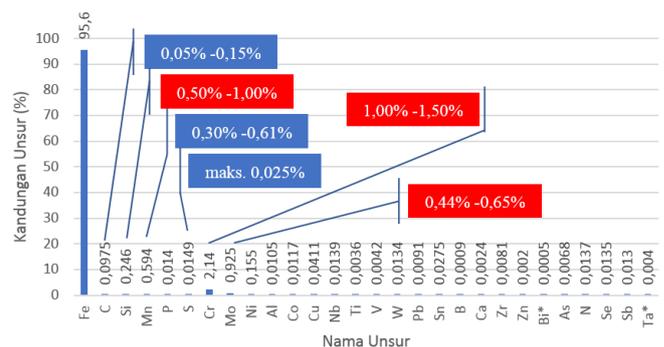
Gambar 4 Komposisi Kimia Rata-Rata Material Tube Bend (baja T11) dan Chemical Composition Limit sesuai dengan Table 1 pada ASTM Specification A213

Berdasarkan Gambar di atas, komposisi kimia rata-rata tube bend tidak sesuai dengan komposisi kimia material A213 Grade T11 yang telah ditentukan oleh Table 1 Chemical Composition Requirements dalam ASTM Specification A213, diantaranya adalah unsur silicon (Si), kromium (Cr), dan molybdenum (Mo).

Kandungan silicon (Si) pada material memiliki nilai yang lebih rendah dari range yang telah ditentukan yaitu 0,246% (standard range 0,50%-1,00%). Silikon berfungsi sebagai oksidator di dalam material dan bersama unsur paduan lain mampu meningkatkan ketangguhan dan kekerasan pada material (Maalekian,2007). Kromium yang terkandung di dalam material lebih tinggi dari range yang telah ditentukan 2,14% (standard range 1,00%-1,50%). Kromium dapat meningkatkan ketahanan material dari serangan korosi dan bersama dengan molybdenum (Mo) dapat meningkatkan ketahanan korosi.

meningkatkan kekerasan material (Maalekian,2007). Molibdenum yang terkandung di dalam material lebih tinggi dari *range* yang telah ditentukan 0,925% (*standard range* 0,44%-0,65%). Molibdenum dapat meningkatkan kekerasan dan kekuatan tarik material pada temperatur yang tinggi (Maalekian,2007).

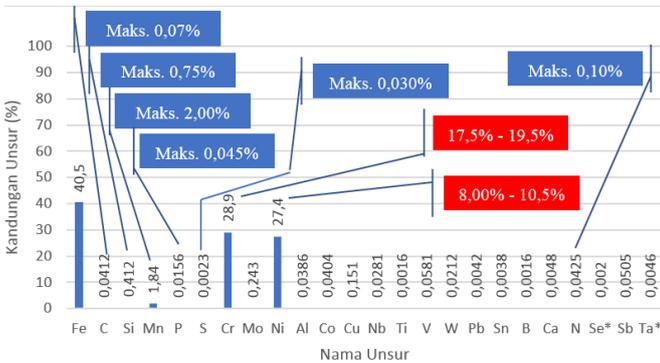
Gambar 5 Komposisi Kimia Rata-Rata Pelapis *Tube Bend* (*Stainless Steel* Tipe 304) dan *Chemical Composition Limit* sesuai dengan *Table 1* pada *ASTM Specification A240*

Selanjutnya, komposisi kimia rata-rata pelapis *tube bend* dapat dilihat pada Gambar . Berdasarkan Gambar di bawah, komposisi kimia rata-rata yang dimiliki oleh pelapis *tube bend* tidak sesuai dengan komposisi kimia material *austenitic stainless steel* tipe 304. Hal ini dikarenakan kandungan kromium (Cr) dan Nikel (Ni) melebihi batas *range* yang telah ditentukan oleh *Table 1 Chemical Composition Requirements* dalam ASTM *Specification A240*. Namun, material tersebut lebih cocok dengan *austenitic stainless steel* dengan *UNS Number S35045*.

Material UNS S35045 adalah material *super austenitic stainless steel* yang kandungan kromium dan nikelnya relatif lebih tinggi dari beberapa jenis *stainless steel* yang lain. Material ini memiliki menunjukkan resistansi yang baik terhadap beberapa jenis korosi akibat *oxidation*, *carburization* dan *sulfidation*. Selain itu, UNS S35045 menunjukkan resistansi yang baik terhadap timbulnya *stress corrosion cracking*. Namun kelemahan dari material ini adalah mudah mengalami *sensitization* (pembentukan karbida kromium) bila mengalami eksposur temperatur pada *range* 540 – 760 °C dan rentan terhadap *intergranular cracking* pada beberapa media cair atau gas (Aesteiron,2016).

Sesuai dengan komposisi kimia hasil pengujian *optical emission spectroscopy (oes)* yang ditunjukkan pada Gambar 5, material pelapis tidak sesuai dengan *chemical composition requirements* untuk *austenitic stainless steel* tipe 304, namun cocok/sesuai dengan jenis material *stainless steel* UNS S35045 yang memiliki sifat sensitif terhadap terjadinya *sensitization*.

Penggantian jenis material *stainless steel* yang digunakan diperlukan untuk mencegah timbulnya proses *sensitization*. Material yang dapat digunakan adalah material *stainless steel* yang memiliki kandungan karbon rendah diantaranya adalah tipe 304L dan 316L

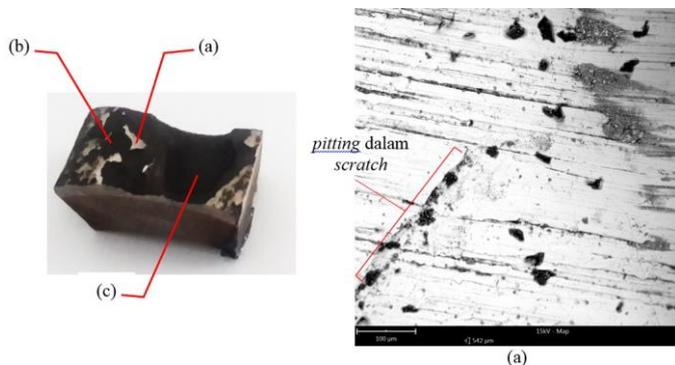
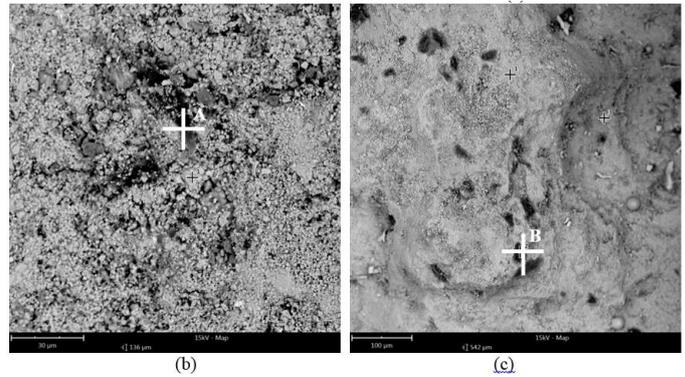
Gambar 6 Morfologi segmen *tube end* bocor ; Permukaan *Tube Bend* berpelapis SS 304 (a), produk korosi (*Rust*) pada Pipa *Carbon Steel* (a) dan pada pelapis SS 304 (b) dengan perbesaran 500X

Berdasarkan Gambar .(a) dapat diketahui bahwa *pitting* timbul pada daerah yang mengalami goresan (*scratch*). Hal ini sesuai dengan reaksi **Error! Reference source not found.** yang menjelaskan awal mula terbentuknya *pitting*. *Scratch* membuat daerah disekitarnya bersifat lebih anodik sedangkan daerah yang bebas cacat bersifat katodik.

Scratch atau goresan yang terdapat pada permukaan *tube bend layer* menyebabkan timbulnya korosi *pitting* sesuai dengan reaksi **Error! Reference source not found.** *Scratch* ini kemungkinan besar timbul pada saat proses *bending* pada material *tube*. Proses *bending* akan menyebabkan timbulnya permukaan material tertarik dan meregang. Bagian yang memiliki kemungkinan mengalami *scratch* terbesar adalah pada bagian yang paling besar mengalami tegangan yaitu pada siku *tube bend* bagian luar. Hal ini sesuai dengan bukti tempat korosi *pitting* yang terjadi.

Scratch juga dapat menyebabkan kotoran-kotoran pada lingkungan terperangkap di dalamnya, salah satunya adalah aerosol padat berupa debu karbon yang terbawa akibat proses pembakaran/ pemanasan *super heater*. Apabila karbon menempel pada permukaan *tube bend layer*, maka pada temperatur tinggi karbon dapat berdifusi ke dalam *sub-surface* material *layer* sehingga ketahanan korosi pada daerah tersebut menurun.

Kemungkinan *scratch* timbul saat proses *bending* untuk membentuk *tube bend*. Oleh karena itu sangat disarankan untuk melakukan *polishing* pada permukaan *tube bend layer* dengan alat yang benar-benar mampu untuk menciptakan permukaan poles yang halus. Hal ini dikarenakan kesalahan metode *polishing* dapat memperburuk kualitas kekasaran material yang pada akhirnya akan menimbulkan goresan-goresan baru yang lebih banyak

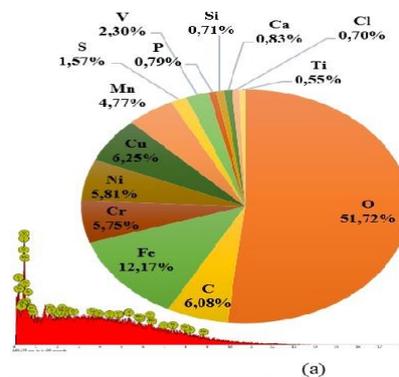
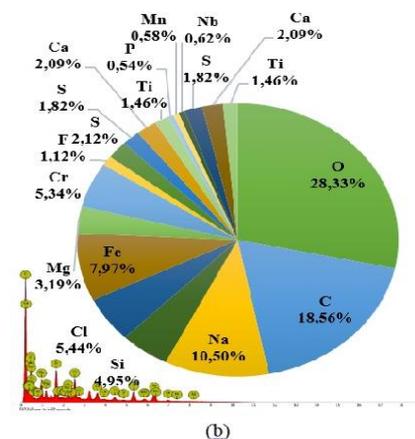
Gambar 7 Unsur-Unsur yang Terkandung dalam produk korosi (*rust*): (a) Pada Titik A & (b) Pada Titik B

Sesuai dengan pengujian SEM-EDX pada Gambar 77, terbukti pada *corrosion rust* mengandung unsur-unsur halida seperti klorida (Cl) dan fluorida (F). Sesuai dengan reaksi **Error! Reference source not found.** sampai dengan **Error! Reference source not found.**, unsur-unsur tersebut berperan sebagai katalisator (mempercepat laju korosi). Kandungan unsur-unsur halida tersebut kemungkinan berasal dari air yang biasanya digunakan disemprotkan ke dalam *superheater* untuk mengontrol suhu *tube-tube* di dalamnya.

Apabila benar bahwa pendinginan *superheater* dilakukan dengan proses *water spraying*, maka *water treatment* sangat diperlukan untuk mengurangi kandungan unsur-unsur yang dapat menyebabkan korosi *pitting*, terutama kandungan ion-ion dari unsur halida (seperti ion Cl⁻, F⁻), ataupun ion-ion lain seperti SO_x dan NO_x.

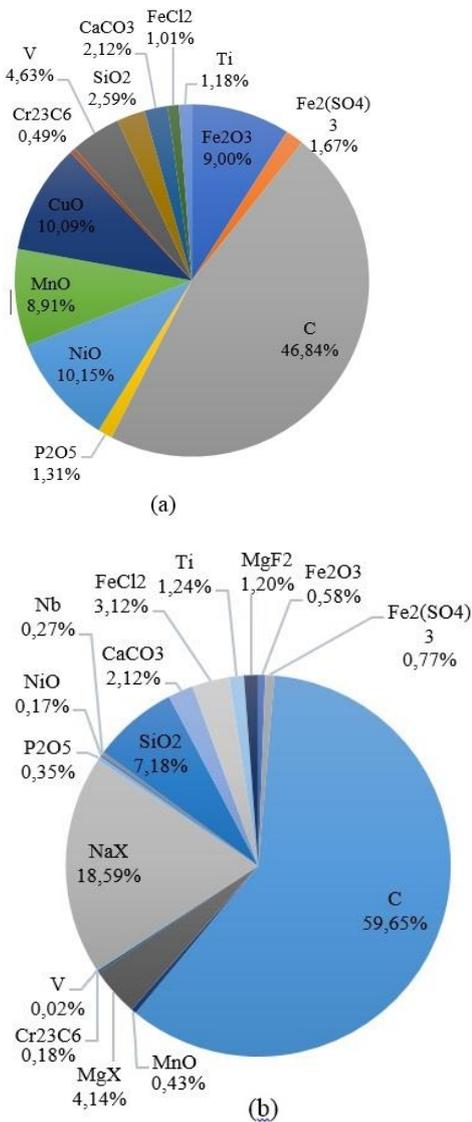
Gambar 8 Senyawa-Senyawa yang Terkandung dalam produk korosi (rust): (a) Pitting pada Pipa Carbon Steel T11 dan (b) Pitting pada Layer Stainless Steel 304

1. *Pitting corrosion* terjadi salah satu penyebabnya karena keberadaan unsur-unsur halida yang dalam lingkungan seperti Cl dan F. Ion-ion halida ini akan mengkatalis reaksi *pitting* yang terjadi. Berikut adalah salah satu contoh mekanisme korosi *pitting* yang terjadi akibat ion klorida (Cl):

- Pitting* diawali oleh adanya cacat permukaan / *scratch* pada Gambar 8.(a) yang membuat daerah tersebut bersifat anodik sedangkan daerah yang bebas *scratch* bersifat katodik, sehingga logam Fe terurai menjadi ion Fe⁺ dan electron seperti pada persamaan **Error! Reference source not found.**, akibatnya terbentuklah lubang-lubang *pitting* di permukaan *logam***Error! Reference source not found.**

2. Terdapat senyawa karbida kromium di dalam *corrosion rust* pada pipa *carbon steel* T11 dan *layer stainless steel*. Senyawa ini terbentuk akibat proses pengikatan antara Cr dan C pada suhu 500 °C – 900°C. Ada 2 kemungkinan muasal terbentuknya karbida kromium ini, diantaranya adalah akibat proses *sensitization* dalam material *layer stainless steel* atau proses reaksi antara karbon (C) yang berasal dari jelaga pembakaran yang menempel di permukaan *tube bend* dan kromium yang berasal dari material *tube bend layer stainless steel*
3. Pada permukaan *corrosion rust*, terdapat sejumlah unsur-unsur alkali dan alkali tanah yang relatif banyak diantaranya adalah Mg dan Na. Unsur-unsur ini biasanya berikatan dengan unsur-unsur halida membentuk garam. Hal ini menjadi penting karena garam dengan konsentrasi yang tinggi akan meningkatkan laju korosi pada material.

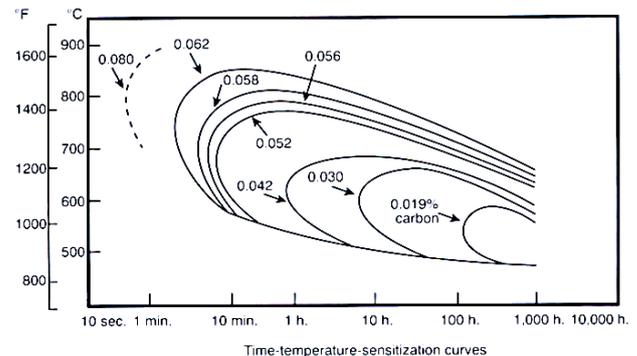
Gambar 9 Kurva *Time-Temperature-Sensitization* pada *Stainless Steel* berdasarkan Kandungan Karbon (ASM,2003).

atau *alloy* yang biasanya *intergranular corrosion*. Pada *stainless steel*, karbida kromium Cr₂₃C₆ akan terbentuk pada temperatur sekitar 500°C – 900°C (Gooch,1996). Berdasarkan Tabel 1, *operating temperature* yang diterima *tube bend* berada pada range 380°C – 480°C. Nilai *operating temperature* tersebut secara aktual dapat lebih tinggi dari 480°C. Karena apabila temperatur diukur pada dari sistem boiler secara umum, maka hal ini tidak mencerminkan temperatur yang diterima pada bagian tertentu dari sistem, terutama *tube-tube* yang berfungsi sebagai media penghantar panas. Sehingga besar kemungkinan material *tube* memiliki temperatur 500°C lebih. Berikut adalah kurva *Time-Temperature-Sensitization* pada *stainless steel* berdasarkan kandungan karbonnya yang ditunjukkan pada Gambar 9 berikut (ASM,2003).

Kurva di atas menjelaskan bagaimana pengaruh temperatur dan lama material terpapar dengan temperatur tersebut sehingga proses *sensitization* dapat terjadi. Sesuai dengan komposisi kimia pelapis *tube bend* pada Gambar 5, dapat diketahui bahwa kandungan karbon (C) yang dimiliki sebesar 0,0412 %. Misalkan apabila *tube bend* memiliki temperatur 550°C selama 5 jam, maka *sensitization* akan terjadi. Lebih cepat lagi apabila material berada pada temperatur 600°C, hanya diperlukan waktu sekitar 1 jam untuk mengalami *sensitization*. Apabila *sensitization* ini terjadi maka ada beberapa kerugian yang akan ditimbulkan diantaranya adalah turunnya ketahanan korosi, munculnya *intergranular corrosion* dan naiknya nilai kekerasan material.

Operating temperature untuk material pelapis *tube bend* perlu di jaga agar berada di luar range temperatur proses *sensitization* yang dapat memiliki beberapa kerugian yaitu turunnya ketahanan korosi, munculnya *intergranular corrosion* dan naiknya nilai kekerasan material.
