Penerapan Diagram *Fishbone* untuk Analisis Kecelakaan Kerja yang Berakibat *Lost Time Injury* (LTI) pada Pekerjaan Konstruksi

Octavia Frisca Rosita Sari^{1*}, Dewi Kurniasih², Mochammad Yusuf Santoso³

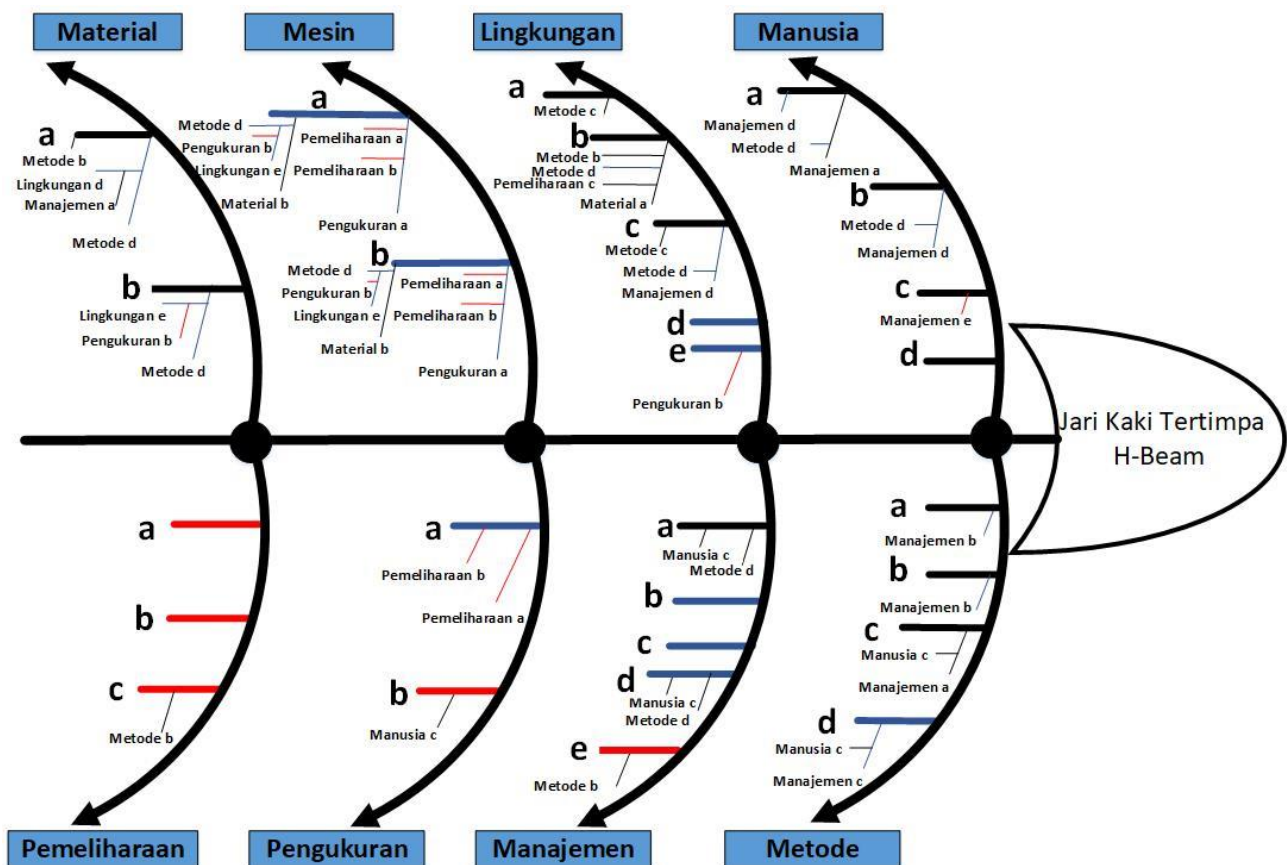
Gambar 1. Analisis *Fishbone* Diagram

Tabel 1. merupakan keterangan dari **Gambar 1 Fishbone Diagram** Kecelakaan Kerja pada pekerjaan instalasi struktur di bagian *unloading* material yang telah dianalisis akar penyebab dasar kejadian dari beberapa kriteria. Analisis kriteria manusia dan metode didapatkan dari dokumen *investigation report* dan hasil wawancara korban dan saksi yang ditandai dengan warna “hitam” pada duri ikan di Gambar 1. Analisis kriteria lingkungan, mesin, material, metode, dan manajemen didapatkan dari kajian teori jurnal yang ditandai dengan warna “biru” pada duri ikan Gambar 1. Sedangkan kriteria pengukuran dan perbaikan didapatkan dari validasi *expert judgement* yang telah divalidasi oleh *expert judgement* yang ditandai dengan warna “merah” pada duri ikan Gambar 1. Berikut merupakan penjelasan dari masing-masing kriteria:

Penyebab pertama kriteria manusia pada kasus jari kaki tertimpa H-beam adalah *manpower* terburu-buru pada saat proses *unloading* material *handrail*. Subkriteria ini disebabkan material dari *workshop* datang mepet dengan waktu pulang dikarenakan pekerja yang bersangkutan memahami mengenai prosedur pekerjaan *unloading* material yang baik dan benar (Rahmadhani et al., 2018). Subkriteria lain penyebab *manpower* terburu-buru adalah kurangnya pengawasan operasional di lapangan baik dari *safety* dan *supervisor* yang tidak *stand by* di area titik kejadian (Wiradarma et al., 2023). Tidak adanya teman yang mendampingi pekerja (pekerja bekerja sendiri) merupakan penyebab selanjutnya dari kecelakaan kasus 2. Kurangnya pengawasan operasional di lapangan yaitu tidak adanya *safety* dan *supervisor* yang *stand by* di area titik kejadian kembali menjadi penyebab pekerja yang bekerja sendirian. Prosedur pekerjaan *unloading* material sudah ada, namun tidak tersampaikan dengan baik. Sehingga untuk pekerja kurang mengetahui proses bekerja dengan aman. Kelalaian pekerja dan tidak fokus dalam melakukan pekerjaan yang disebabkan karena kurangnya *refreshment* prosedur juga menjadi penyebab kecelakaan kerja pada kasus 2.

Subkriteria lingkungan yang menjadi penyebab kecelakaan kerja jari kaki tertimpa H-beam pada kasus 2 yaitu adanya lubang tanah pada area kerja yang belum dibarikade dan ditutup. Hal tersebut karena tidak adanya *safety sign* yang menandakan adanya lubang di area tersebut. Tidak diterapkannya 5R(Ringkas, Rapi, Resik, Rawat, dan Rajin) pada area kerja yang disebabkan penataan Material H-Beam tidak Rapi (terlalu tinggi) dan material sisi lebar ditempatkan di bawah. Hal tersebut dipicu dari beberapa permasalahan yaitu tidak adanya SOP tentang prosedur penempatan material dan penggunaan APD yang baik dan benar, prosedur pekerjaan *unloading* material yang tidak tersampaikan dengan baik,

Pada kecelakaan kerja jari kaki tertimpa *H-beam* kriteria mesin terkait kondisi peralatan alat berat yang mendukung proses *unloading* material. Alat berat yang digunakan adalah *mobile crane*. Penyebab kecelakaan kerja pada kriteria mesin adalah *section boom* patah saat beroperasi dan *sling* terputus (Andriani et al., 2022). Minimnya pelaksanaan inspeksi peralatan karena tidak adanya jadwal inspeksi rutin dan tidak adanya *form* inspeksi pada peralatan dan mesin menjadi penyebab dasar dalam subkriteria ini. Penyebab lain yang berakibat *section boom* patah dan *sling* terputus yaitu material baja terlalu berat dan jatuh saat pemindahan atau pengangkatan. Hal tersebut dikarenakan prosedur pekerjaan unloading material tidak tersampaikan dengan baik kepada pekerja (Rahmadhani et al., 2018). Dan faktor angin kencang karena sebelumnya tidak dilakukan pengukuran maksimal kecepatan angin dan hanya melihat *windshock* menjadi penyebab dasar kecelakaan pada kasus nomor 2 ini.

Kriteria material pada kasus jari kaki tertimpa *H-beam* adalah penataan material *H-Beam* yang tidak rapi (terlalu tinggi) dan material sisi lebar ditempatkan di bawah merupakan penyebab kecelakaan kerja pada kriteria material. Hal tersebut disebabkan karena prosedur pekerjaan *unloading* material tidak tersampaikan dengan baik ke pekerja (Rahmadhani et al., 2018). Sehingga pekerja tidak mengetahui pemetaan area yang sesuai ruang mobilisasi dan penempatan material. Material dari *workshop* datang mepet dengan waktu pulang menjadi pemicu dan penyebab dasar, material tersebut diletakkan pada area yang sempit dan tidak rata. Sehingga menyebabkan kecelakaan kerja. Tidak adanya SOP tentang prosedur penempatan material dan penggunaan APD yang baik dan benar juga menjadi salah satu penyebab kecelakaan kerja.
