INFRARED THERMOGRAPHY TEST PADA PANEL DI AREA PRODUKSI 1 PERUSAHAAN MANUFAKTURING KEMASAN PLASTIK

Imroatus Solihah¹⁾, Hendro Agus Widodo²⁾, dan Rona Riantini³⁾

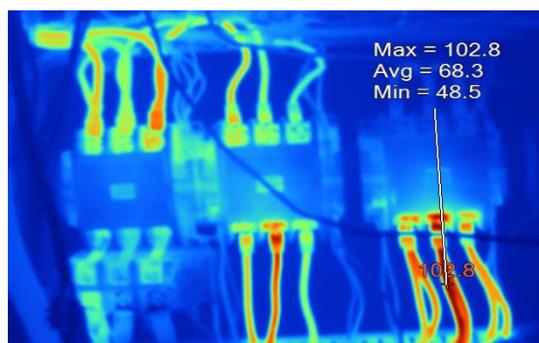
Gambar 2. Infrared Thermography Test pada Komponen Kontaktor Panel Listrik

Pada gambar 2 merupakan analisa hasil pengujian dapat dilihat untuk suhu maksimum komponen adalah 102,8°C sedangkan suhu minimumnya adalah 48,5°C, untuk avg merupakan average yaitu suhu rata-rata dari komponen yang telah dilakukan penembakan yaitu 68,3°C. Untuk lebih detail manajemen perlu melakukan penembakan visual dengan tujuan untuk mengetahui detail komponen yang perlu dilakukan perbaikan. Untuk gambar visual dapat dilihat pada gambar 3.

Suhu maksimum yang diijinkan untuk komponen kabel pada kontaktor yaitu 60^o karena termasuk pada insulated conductor in enclosure sedangkan suhu aktual penembakan adalah 102,8^o sehingga didapatkan 42,8^o. Untuk delta T (ΔT) 42,8^o berada pada skal prioritas 1 berdasarkan tabel 1 sehingga perbaikan harus segera dilakukan oleh engineering yang diawasi oleh manajemen.

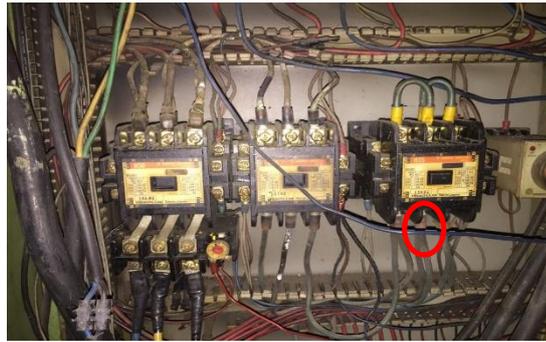
Gambar 3. Pengambilan Gambar Visual

Gambar 3 merupakan hasil pengambilan gambar secara visual komponen kontaktor pada panel listrik di area produksi perusahaan manufaktur kemasan plastik. Pada gambar dapat dilihat terdapat tanda lingkaran merah yang merupakan kabel atau termasuk konduktor berisolasi di dalam panel, lingkaran merah bertujuan untuk menjelaskan lebih detail komponen yang perlu dilakukan perbaikan. Gambar visual dapat memberikan analisa lebih detail terkait komponen yang mengalami ketidaksesuaian. Analisis software smartview juga menghasilkan keluran grafik titik penembakan terhadap suhu pada komponen yang dapat dilihat pada gambar 4.

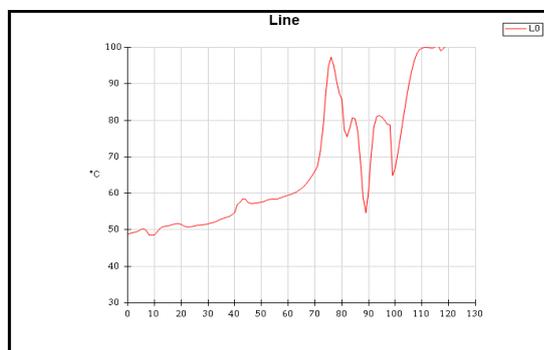
Gambar 3. Grafik Pengujian Infrared Thermography

Gambar 4 merupakan grafik titik penembakan terhadap suhu sehingga dapat dilihat sumbu x merupakan titik penembakan dengan interval 10 sedangkan sumbu y merupakan suhu dari komponen yang dilakukan penembakan. Berdasarkan grafik suhu minimum 48,5^o berada di antara titik 0-10 sedangkan suhu tertinggi 102,8^o berada pada titik 110-120. Panjang grafik dipengaruhi oleh panjang garis analisis yang dapat dilihat pada gambar 2. Semakin panjang garis analisis maka semakin panjang kurva sehingga interval titik penembakan semakin banyak. Saat melakukan penembakan terdapat *picture info* yang memuat tanggal dan waktu penembakan dilengkapi dengan nilai pengukuran untuk lebih detail dapat dilihat pada gambar 5.
