ANALISA KEKUATAN MATERIAL STRAIGHT UNION (STUDI KASUS KEBOCORAN *HYDRAULIC STEERING GEAR SYSTEM* KAPAL *COASTER H-368 KM. SANUS 69*)

Abstract - The straight union leak on the hydraulic steering gear system is what often happens on the coaster ships H-368 KM. Sabuk Nusantara 69. There are many factors that cause the leakage which are due to human errors, specifications of materials that do not conform to standards, and environmental influences such as vibration. then a study of the strength of the straight union material is used. in testing a long straight union microstructure (existing) has a percentage of pearlite 34,182% while for a new material has a pearlite percentage of 51,514%. the higher the pearlite content, the more hard the material will be. the hardness value in the standard DIN 2353 E (ASTM A105) is 187 HV (Hardness Vickers), while the existing material has a hardness value below the standard value (nut 142.1 HV, Occupancy 191.44 HV, and Ring 105.3 HV). and the alternative material has a hardness value above the standard value (Mur 213.81HV, Occupancy 272.11 HV, Ring 195.89 HV). chemical composition of ASTM A105 carbon 0.35%, manganese 0.6% -0.05%, and nickel 0.40%. c

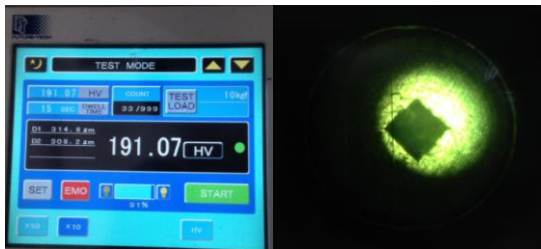
Gambar 2.6 Nilai kekerasan dan jejak indenter

Dapat diketahui dari hasil pengujian *Hardness (Vickers)* di atas bahwa material *Straight Union existing* memiliki nilai kekerasan yang rendah dibandingkan dengan material *Straight union alternative*. Dari kejadian kebocoran sambungan jalur sistem hidrolik *steering gear*, spesimen yang rentan penyok adalah spesimen cincin/ring. Dan ketika dilakukan pengujian material *existing* didapatkan hasil yang sesuai, bahwa spesimen cincin/ring memiliki nilai kekerasan yang rendah yaitu 105.3 HV dan spesimen hunian memiliki nilai kekerasan yang tinggi yaitu 191.44 HV (pada kasus kebocoran hunian tidak mengalami masalah).

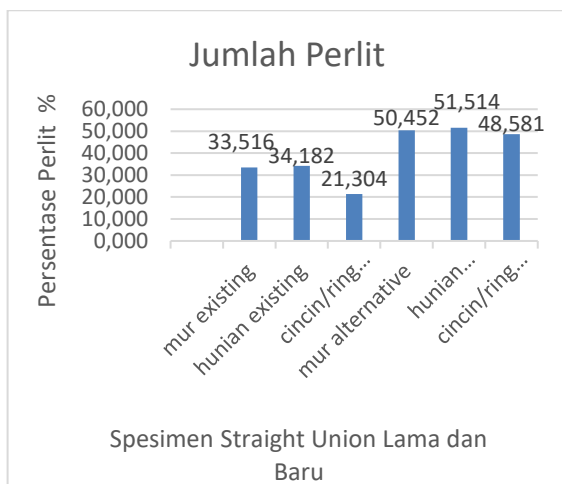
Gambar 3.1 Grafik Presentase Perlit pada Masing-masing Spesimen

Grafik diatas menunjukkan perbedaan presentase perlit pada masing-masing spesimen. Terlihat bahwa kandungan perlit pada material *straight union* memiliki presentase yang sangat tinggi (51.514%) dibandingkan dengan material *straight union existing*

(21.304%). Hasil ini sesuai dengan foto struktur mikro dimana perlit terlihat lebih rapat pada spesimen *straight union alternative* dibandingkan dengan spesimen *straight union existing*.
