PERENCANAAN INSPEKSI PIPA *HYDRANT* POLITEKNIK PERKAPALAN NEGERI SURABAYA

Abstract - PPNS completes building facilities with a fire hydrant. In order to ensure that a fire hydrant can be used in an emergency, periodic checks must be carried out. A constraint that is considered to be frequently encountered in fire hydrant piping systems is leakage due to internal and external corrosion. Before calculating the corrosion, measuring the actual thickness of the pipe and visual checking on the PPNS hydrant pipe need to be done first. With an average of 5.63 mm on a 4" pipe where the minimum wall thickness is 0.7 mm, and an average of 6.51 mm on a 6" pipe with a minimum wall thickness of 0.8 mm, it can be concluded that the PPNS hydrant pipe is considered still feasible and appropriate. Furthermore, the calculation is carried out, and the results of the corrosion rate on the 4" pipe is 0.04 mm/year and the 6" pipe is 0.07 mm/year, with the remaining life value on the 4" pipe is 114 years and the 6" pipe is 85.9 years. Then, with a specified period of 10 years, the next inspection date of the PPNS hydrant pipe can be done in May 2032

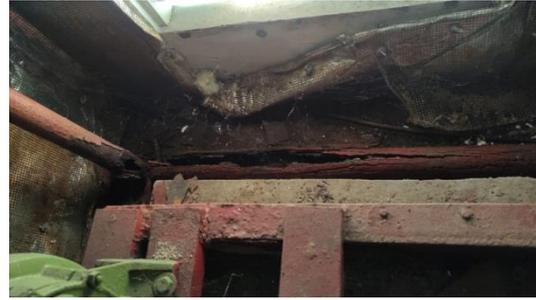
Gambar 1. Dokumentasi Visual Inspection 01-102-A53-3"

Dari hasil visual inspeksi yang telah dilakukan terdapat line number pipa yang perlu diperhatikan. Diantaranya adalah line number 01-102-A53-3" yang terletak di dalam Pump Room dari sistem hydrant PPNS. Pipa tersebut berukuran 3" yang mana

mengalami korosi yang sangat parah sehingga pipa pecah dan tidak bisa digunakan.

1. Material yang digunakan pada pipa *hydrant* PPNS adalah A53 *grade A type F* berdasarkan ASTM A53/A 53M-02
2. Hasil visual inspeksi yang paling parah terdapat pada *line number* 01-102-A53-3 dan 02-101-A53-4", sehingga memerlukan *replacement*.
3. Nilai ketebalan minimum pipa 6" adalah 0,7 mm dan untuk pipa 4" adalah 0,3 mm berdasarkan perhitungan menurut ASME B31.3.
4. Nilai laju korosi untuk pipa 6" adalah 0.07 mm/tahun, sedangkan pipa 4" 0,04 mm/tahun.
5. Nilai *remaining life* pipa 6" adalah 85,9 tahun, sedangkan pipa 4" adalah 114 tahun.
6. Pengukuran ketebalan jalur pipa *hydrant* PPNS berikutnya harus dilakukan pada sepuluh tahun setelah pengukuran terakhir, yaitu pada bulan Mei di tahun 2032.

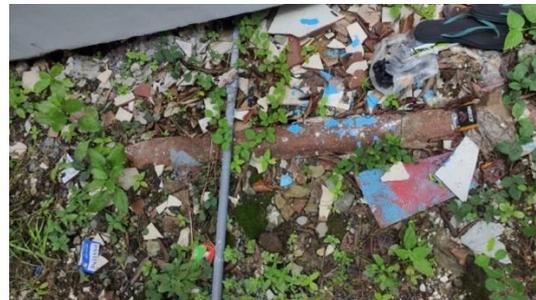
Gambar 2. Dokumentasi Visual Inspection 02-101-A53-4"

Selain itu, korosi yang cukup parah juga dapat dijumpai pada line number 02-101-A53-4", karena pipa tersebut setengah terkubur tanah sehingga mempercepat proses korosi [7].
