Analisis Kekerasan Mekanik dan Struktur Mikro Branch With Reinforced Pad Setelah Close Range Multilayer Welding Spool 4I84-0008-01-1 Line Project

Abstract - The research involved conducting Vickers hardness tests and Microstructure analysis to evaluate the material changes after welding. The research aimed to improve understanding of how the welding process impacts material integrity and performance, particularly in industrial applications. Analyzing the results obtained from the test results, this research provides valuable insights into the quality and characteristics of welded joints. The findings contribute to optimizing welding procedures and material selection to improve structural integrity and mechanical properties. In conclusion, analysis of the results from this study found that the hardness of the material is still in the safe to use category and does not need further treatment after welding.

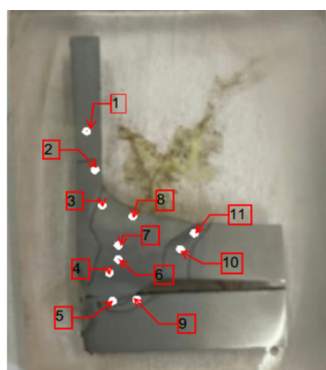
Gambar 1. Titik Pengujian Spesimen

Setelah dilakukan Etsa kemudian dilakukan pengambilan gambar struktur mikro (metalografi) pada spesimen material sesuai titik pada gambar dengan pembesaran 200x dan 500x diatas.

Gambar diatas menunjukkan hasil kekerasan material dengan metode *Vickers* dan dilakukan pengujian sesuai titik pada Gambar 1, pada pengujian kekerasan *Vickers* diambil nilai dari titik *Base metal*, *HAZ*, dan *Weld metal*. Gambar 2 menunjukkan kenaikan tertinggi pada titik 3 pengujian dengan nilai kekerasan “192,43 HV” yang berlokasi pada *Heat Affected Zone (HAZ)* dan nilai terendah pada titik 1 pengujian dengan nilai kekerasan “131,88 HV” yang berlokasi di *Base metal* spesimen material yang diuji.
