Analisis Flow Rate Gas Back Purging Ar pada Pengelasan Stainless Steel dengan Proses GTAW terhadap Struktur Mikro dan Laju Korosi dengan Media Decalcium

Abstract - Austenitic stainless steel 316 and 316L type is one of common grades used in piping system for petrochemical, pharmaceutical and food and beverages industries. It has non-magnetic, good mechanical properties, good weldability and good corrosion resistance compare with 304 and 304L. Gas back purging method in welding stainless steel pipe is needed to avoid surface oxidation on root pass. In this research there will be flow rate variation of 6 l/min, 10 l/min, 14 l/min and 18 l/min to determine suitable flow rate. The main object to get lowest corrosion rate between gas back purging variations on welding stainless steel. There will be immersion corrosion test and microstructure. The result of microstructure, form of delta ferrite in welding 316L with gas flow 6 l/min is 33,379%. Welding 304L with same gas flow rate has 26277%. But, the number of delta ferrite reduce by enchancing gas flow rate of 10 l/min. The highest corrosion rates occur in 304L with 6 l/min gas flow rate, 0.261 mm/y, and the lowest corrosion rates occu

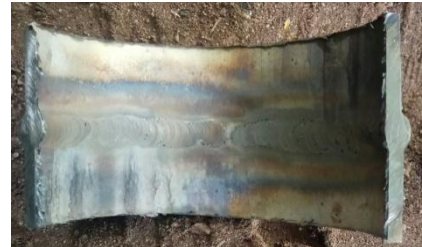
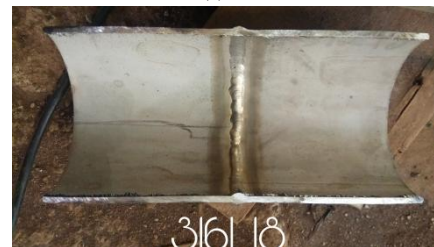
Gambar 3. Visual Examination a) 304L 6 L/min
b) 316L 18 L/min

Evaluasi hasil proses pengelasan pada pipa SUS 304L dan 316L dengan variasi laju aliran gas back purging terjadi *decolorization* permukaan pada *root*, dimana secara visual kecoklatan pada sepanjang daerah terpengaruh pengelasan. Namun perbedaan *decolorization* terjadi pada pengelasan pipa SUS 304L pada laju aliran gas back purging 18 L/min, tampak warna biru mengkilat.

Hasil pengujian visual dari masing-masing spesimen dengan variasi laju aliran gas back purging keseluruhan menghasilkan kondisi permukaan *root* yang baik dan menurut standart kriteria penerimaan pada ASME Section IX semua hasil uji visual accepted. Gambar 3 menunjukkan hasil visual dari permukaan *root* pada pengelasan pipa SUS 304L dengan *flow rate* 6 L/min dan SUS 316L dengan *flow rate* 18 L/min.

material 304L dan 316L. Selain itu, perbedaan besar *flow rate gas back purging* mempengaruhi nilai laju korosi. Penggunaan *flow rate* 18 L/min pada pengelasan material 316L memiliki nilai laju korosi yang paling rendah yaitu sebesar 0,041 mm/y, hal ini bisa dilihat secara visual permukaan pada *root* terlihat lebih cerah karena dengan laju aliran gas *back purging* mempengaruhi oksidasi pada *root*.

Sedangkan hasil pengelasan pada material 304L dengan *flow rate gas back purging* 6 L/min memiliki nilai laju korosi paling tinggi yaitu, sebesar 0,261 mm/y. Hasil visual *root* membuktikan tampak *discoloration* yang merata. Tampak permukaan *root* dan daerah sekitar *weld root* lebih gelap dan berwarna biru. Warna tersebut merupakan hasil dari *gas flow rate* yang tidak efisien menghasilkan *discoloration* (Bheris, 2012). *Gas flow rate* yang tidak efisien mengakibatkan kontaminasi dengan udara sehingga terjadi oksidasi permukaan, membuat ketahanan terhadap korosi berkurang.

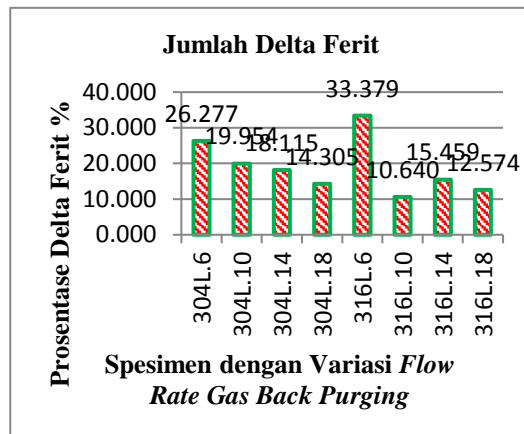
Gambar 6. Hasil pengukuran jumlah prosentase fasa delta ferit

Hasil pengukuran jumlah fasa delta ferit pada setiap penambahan jumlah flow rate gas back purging yang dilakukan dengan mengambil hasil foto mikro pada daerah weld metal. Kemudian pengukuran dilakukan dengan menggunakan software ImageJ. Berikut hasil pengukuran fasa ditunjukkan pada Grafik.

Grafik di atas menunjukkan adanya perbedaan jumlah delta ferit, jumlah delta ferit yang terbesar ditunjukkan pada spesimen 304L.6 dengan jumlah prosentase 26,277%, kemudian spesimen 316L.6 dengan prosentase 33,379%. Hasil ini sesuai dengan gambar yang ditunjukkan pada foto struktur mikro dimana terlihat delta ferit lebih rapat dibanding dengan spesimen lainnya. Tren grafik jumlah fasa delta ferit mengalami penurunan yang signifikan pada spesimen 304L.10, menunjukkan jumlah prosentase fasa delta ferit sebesar 19,954% dan penurunan drastis terjadi pada spesimen 316L.10 dengan jumlah fasa delta ferit sebesar 10,640%. Penurunan ini terjadi karena perlindungan gas back purging yang cukup sewaktu pengelasan mempengaruhi jumlah delta ferit. Pada material 304L terjadi penurunan jumlah prosentase delta ferit saat terus menambah flow rate gas backpurging. Jumlah prosentase delta ferit spesimen 304L.14 sekitar 18,115% dan

jumlahnya lebih kecil lagi pada spesimen 304L.18 yaitu sebesar 14,305%. Dari hasil foto mikro serta perhitungan fasa delta ferit dapat disimpulkan bahwa perlindungan pengelasan pada pipa menggunakan gas *back purging* Ar dengan *flow rate* yang berbeda mengakibatkan perubahan terhadap morfologi struktur mikro dan jumlah fasanya.

- a. Jumlah delta ferit yang terbesar pada spesimen 316L.6 dengan prosentase 33,379%, kemudian spesimen 304L.6 dengan prosentase 26,277%. Kemudian terjadi penurunan jumlah fasa delta ferit pada spesimen 304L.10 yang memiliki prosentase sebesar 19,954% dan 316L.10 memiliki prosentase sebesar 10,640% selaras dengan penambahan *flow rate gas back purging* menjadi 10 L/min. Perubahan ini terjadi karena penambahan *flow rate gas back purging* mempengaruhi oksidasi selama pengelasan yang menyebabkan perbedaan jumlah prosentase fasa delta ferit. Peningkatan *flow rate gas back purging* dari 10 L/min ke 14 L/min, dan 18 L/min sedikit mempengaruhi jumlah prosentase delta ferit karena dengan *flow rate gas back purging* tersebut sudah cukup digunakan dalam perlindungan sisi *root* saat pengelasan.

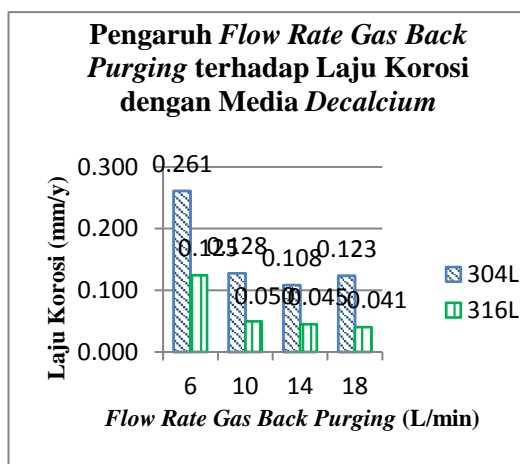
Gambar 7. Grafik

Perbedaan *flow rate gas back purging* terhadap nilai laju korosi digambarkan dengan grafik seperti berikut.

Berdasarkan gambar di atas terdapat perbedaan nilai rata-rata laju korosi untuk

- b. Penggunaan *gas flow rate* 18 l/min pada pengelasan material 316L memiliki nilai laju korosi yang paling rendah yaitu sebesar 0,041 mm/y, nilai laju korosi terbesar terjadi pada pengelasan material 304L dengan penggunaan *flow rate gas back purging* 6 l/min yaitu sebesar 0,261 mm/y. Hal ini bisa dilihat secara visual permukaan pada *root*

pengelasan material 316L dengan *gas flow rate* 18 l/min terlihat lebih cerah, sedangkan permukaan pada *root* pengelasan material 304L nampak terjadi *decoloration* yang merata sepanjang pengelasan yang membuktikan terjadi oksidasi selama pengelasan. Dari nilai laju korosi di atas, material 316L lebih tahan terhadap korosi karena pada material tersebut ada penambahan molibdenum yang memperbaiki ketahanan terhadap korosi.
