ANALISA STRUKTUR MIKRO, NILAI KEKERASAN DAN ESTIMASI REMAINING LIFE BERDASARKAN THICKNESS PADA PIPA OUTLET SUPERHEATER

Achmad Nur Akhsal ¹, M. Syaiful Amri ², Rikat Eka Prastyawan ³

Program Studi D-IV Teknik Pengelasan, Jurusan Teknik Bangunan Kapal, Politeknik Perkapalan Negeri Surabaya,
Surabaya 60111¹
Email: achmad3akhsal@gmail.com¹

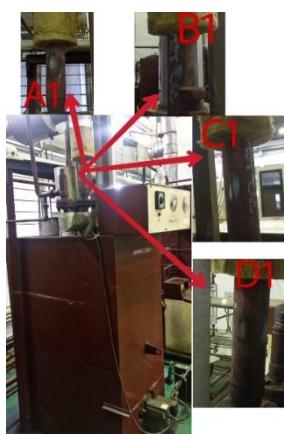
Gambar 2 Posisi titik pengujian dan pengukuran

Pada gambar diatas merupakan posisi titik pengujian dan pengukuran pada penelitian ini. Berturut turut, posisi A1 berada pada bagian depan pipa, posisi B1 berada pada posisi kanan pipa, Posisi C1 berada pada bagian belakang pipa, dan terakhir posisi D1 berada pada bagian kiri pipa.
