ANALISA PENGARUH pH LINGKUNGAN TERHADAP LAJU KOROSI DAN WAKTU SISA PADA *HEAT AFFECTED ZONE* AKIBAT PENGELASAN SMAW SPEC. PIPA API 5L GRADE B

Program Studi D-IV Teknik Perpipaan, Jurusan Teknik Permesinan Kapal, Politeknik Perkapalan Negeri Surabaya, Indonesia^{1*3}

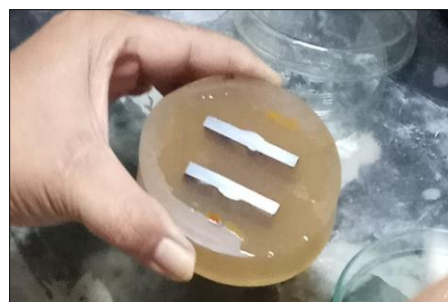
Gambar 3 Mounting Specimen

Tahap pertama adalah pemotongan material yang sudah dilakukan pada tahap persiapan. Selanjutnya setelah melalui tahap pemotongan material uji akan menuju tahap *mounting* atau dimana spesimen diberi bingkai. Tujuan untuk pembingkai material menggunakan resin agar mempermudah pada tahap penghalusan material menggunakan *hand grinding* dan material dapat stabil. Berikut Gambar 3 adalah contoh spesimen yang telah diberi bingkai atau *mounting*.

Setelah itu jika selesai pembuatan bingkai maka akan dilakukan tahap penghalusan material dengan *hand grinding*. Tujuan dilakukan penghalusan adalah untuk menghilangkan kotoran maupun goresan hasil pemotongan serta meminimalisir indikasi palsu akibat kotoran. Penghalusan menggunakan kertas gosok dengan grid 100, 220, 300, 500, dan 600. Jika permukaan benda uji sudah benar – benar bersih dari kotoran maka akan menuju tahap etsa material. Tahap pemolesan etsa bertujuan untuk menampakkan struktur makro pada permukaan material yang telah dihaluskan. Larutan etsa terdiri dari campuran alkohol dan asam nitrat (HNO_3) yang nantinya akan dioleskan pada permukaan material uji. Jika hasil struktur makro kurang jelas atau tidak muncul maka tahap pengujian harus diulang pada tahap penghalusan. Hasil yang kurang jelas dikarenakan pada tahap penghalusan serta pemolesan etsa dilakukan dengan kurang benar. Tujuan dilakukan pengujian makro adalah untuk mengetahui HAZ (*Heat Affected Zone*) material yang nantinya akan menjadi fokus pengujian.

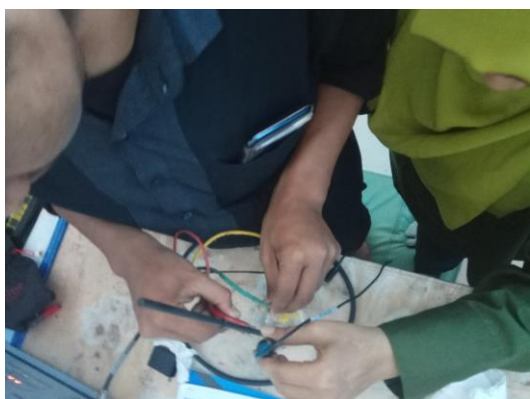
Gambar 4 Uji Potensiostat

Pada tahap pengujian yang terakhir yaitu uji potensiostat yang bertujuan untuk memperoleh nilai i_{corr} . Untuk persiapan pengujian memerlukan bahan tambahan yaitu plastisin (malam). Penggunaan plastisin bertujuan untuk menutup daerah yang tidak perlu dilakukan pengujian. Sebelum spesimen uji ditutup dengan plastisin pastikan permukaan benda uji harus melakukan *cleaning* agar terbebas dari kotoran atau produk korosi. Persyaratan untuk dilakukan *cleaning* agar pada saat pengujian potensiostat nilai i_{corr} tidak mengalami kesalahan pembacaan. Sedangkan

plastisin yang menutupi spesimen uji bertujuan untuk lebih terfokus pada daerah HAZ yang nantinya akan diujikan. Berikut Gambar 4 pengujian potensiostat yang dilakukan.

Elektroda acuan menggunakan Ag/AgCl (*Standard Calomel Electrode*), elektroda bantu menggunakan grafit dan elektroda kerja menggunakan pipa dengan spesifikasi API 5L grade B.

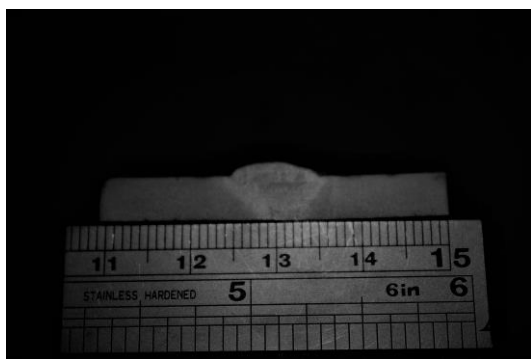
Gambar 5 Hasil Uji Makro

Hasil yang didapat dari pengujian makro pada Gambar 5 adalah sebagai acuan untuk menentukan daerah HAZ yang selanjutnya akan dilakukan pengujian potensiostat. Hasil pengujian dari material pipa API 5L grade B dengan metode pengelasan SMAW menghasilkan HAZ yang lebarnya ± 2.5 mm.

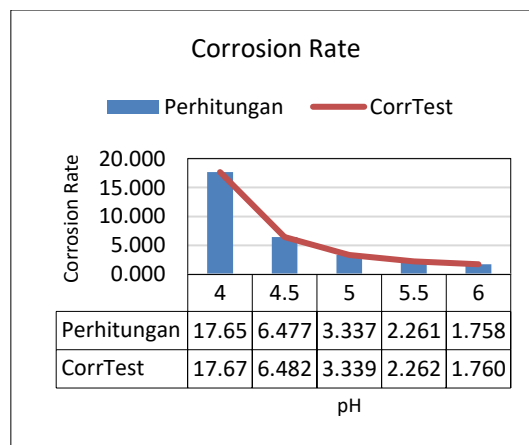
Gambar 6 Grafik Perbandingan *Corrosion Rate*

Gambar 6 di atas adalah grafik hasil perbandingan laju korosi antara perhitungan menggunakan rumus ASTM G102 dan hasil pengujian potensiostat menggunakan *software* CorrTest. Secara keseluruhan untuk hasil *corrosion rate* pada pengujian yang dilakukan dan hasil perhitungan tidak banyak mengalami perbedaan yang terlalu jauh. Pada hasil data grafik tersebut *corrosion rate* tertinggi terjadi pada pH yang paling asam yaitu pH 4. Sedangkan pada pH yang mendekati netral yaitu pH 6 memiliki *corrosion rate* yang relatif rendah. Variasi pH pada grafik di atas mengalami penurunan nilai *corrosion rate*

pada rentang variasi pH 4, 4,5, 5, 5,5, dan yang terakhir 6. Hasil yang didapat dari grafik di atas yaitu: semakin tinggi pH (larutan asam asetat) yang bereaksi dengan spesimen uji maka *corrosion rate* akan semakin besar dan sebaliknya jika pH larutan dalam kondisi basa, *corrosion rate* akan semakin kecil.

Berdasarkan hasil perhitungan nilai *corrosion rate* pada material pipa API 5L grade B dan grafik perbandingan antara perhitungan dengan hasil pengujian menggunakan software CorrTest dapat dilihat pada Tabel 1 dan Gambar 6 berikut ini.

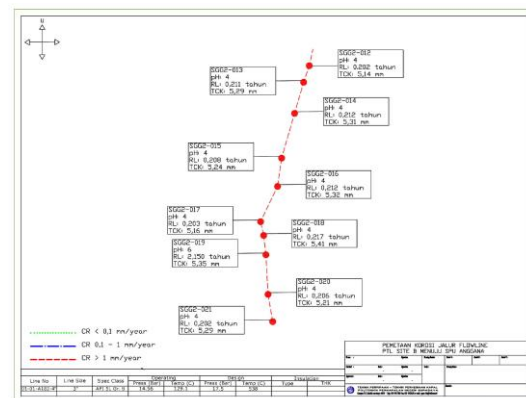
Berdasarkan klasifikasi kriteria laju korosi di atas maka dapat digunakan sebagai acuan pembuatan peta korosi. Pada Tabel 4 berikut ini menunjukkan potensi korosi yang terdapat pada jalur flowline PTL Site B menuju SPU Anggana berdasarkan hasil inspeksi UT (*Ultrasonic Test*) PT Pertamina EP 5 Field Sangasanga. Pada tabel berikut ini juga terdapat keterangan pemberian simbol warna pada tiap – tiap sambungan. Setelah dilakukan penyusunan potensi korosi dari tiap sambungan berdasarkan segmen ID hasil inspeksi di lapangan, selanjutnya dilakukan pembuatan peta korosi. Peta korosi pada jalur flowline PTL Site B menuju SPU Anggana menggunakan remaining lifetime material dan corrosion rate material ditunjukkan pada Gambar 7.

Simbol warna merah menandakan bahwa seluruh *corrosion rate* pada setiap segmen ID di atas 1 mmpy (CR > 1 mmpy) dengan kategori *corrosion rate* yang tinggi. Pada hasil klasifikasi *corrosion rate* pada Tabel 4 tidak menandakan bahwa semua segmen ID memiliki tingkat bahaya yang sama. Pada pH 4 memiliki *corrosion rate* sebesar 1,758 mmpy, yang berarti pH 4 memiliki *corrosion rate* tertinggi sehingga menyebabkan *remaing lifetime* yang rendah. Sedangkan pada pH 6 memiliki CR sebesar 17,658 mmpy, yang berarti pH 6 memiliki *corrosion rate* rendah sehingga menyebabkan *remaining lifetime* yang tinggi.

Gambar 7a Pemetaan Korosi

Gambar 7b Pemetaan Korosi

2. Berdasarkan peta korosi pada Gambar 4.11 yang telah dibuat diketahui bahwa terlihat dari seluruh segmen ID yang memiliki warna merah yang berarti corrosion rate lebih dari 1 mmpy (CR > 1 mmpy). Hal tersebut tidak menandakan bahwa 21 segmen ID memiliki tingkat bahaya yang sama. Pada hasil pengujian diketahui pH 4 memiliki corrosion rate sebesar 17,658 mmpy. Sedangkan pH 6 memiliki corrosion rate sebesar 1,758 mmpy. Faktor yang mempengaruhi adalah pH lingkungan yang berada di daerah rawa – rawa.
